ВОССТАНОВЛЕНИЕ ОБОРОНИТЕЛЬНЫХ СООРУЖЕНИЙ ЗАМКА В ЛЮБЧЕ

канд. техн. наук, доц. А.А. БАКАТОВИЧ; Н.В. ДАВЫДЕНКО
(Полоцкий государственный университет)

Основываясь на результатах технического обследования оборонительных сооружений Любчанского замка, рассмотрены реставрационно-восстановительные работы, проводимые в период 2008–2016 годов на территории замкового комплекса. Приведены результаты археологических раскопок фундаментов двух оборонительных башен, проведенных летом 2016 года. На основании фотодокументов, обмерочных чертежей выполнено пространственное 3D-моделирование Любчанского замкового комплекса для оценки целостного восприятия архитектурной композиции с учетом восстанавливаемых строений, относящихся к различным эпохам его существования.

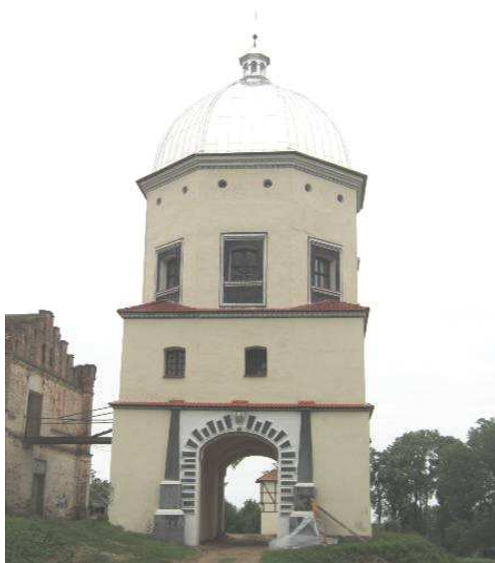
Рисунок 2. – Въездная башня (2016 г.)

На протяжении восьми лет ведутся ремонтно-восстановительные работы. В августе 2008 года в башне установлены деревянные балки перекрытия над 3-м этажом. Зимой 2009 года по балкам выполнено устройство чернового пола из досок. В летние периоды 2010 и 2011 годов велись работы по установке лесов по периметру всей башни. За летние сезоны 2012–2014 годов восстановлены разрушенные фрагменты кладки и штукатурного слоя на фасадах. В 2014 году демонтирована временная стропильная система и установлен купол с обшивкой из стальных кровельных листов с сохранением архитектурной аутентичности конструкции в соответствии с проектом на восстановительные работы, выполнено устройство участков кровельного покрытия из керамической черепицы над 2-м этажом и заменены деревянные оконные блоки (см. рис. 2).

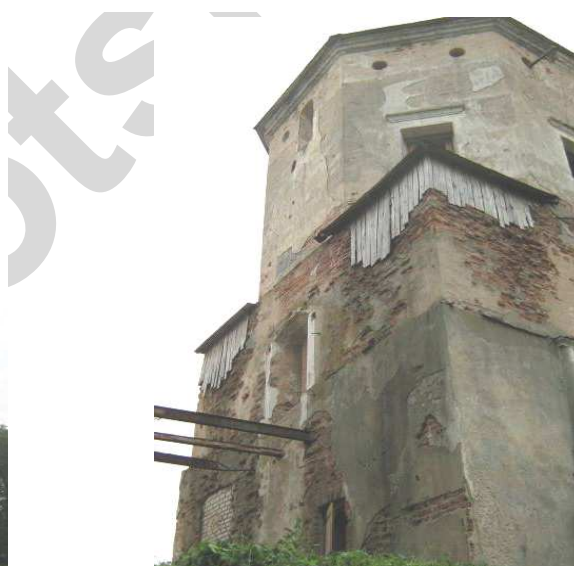
Рисунок 3. – Разрушение кирпичной кладки башни (2008 г.)

В результате обследования Въездной башни установлено разрушение штукатурного слоя и кирпичной кладки по фасадам стен вследствие попеременного замораживания и оттаивания в водонасыщенном состоянии. Кладка наружной версты в уровне второго этажа повреждена на значительной площади. На отдельных участках стен верхние ряды кладки полностью разрушены на глубину до 350 мм. Также значительно разрушена декоративная кладка обрамления проезда в башне.

Обследование помещений выявило частичное разрушение штукатурного слоя и внутренней версты кладки стен (см. рис. 3). В верхней части свода над проездом проходит сквозная трещина, переходящая на стены и свод второго этажа (рис. 4). Обнаружены и другие вертикальные трещины в стенах башни. По свидетельствам местных жителей, трещины в стенах замечены много лет назад. Для наблюдения за развитием ширины раскрытия трещин были установлены контрольные маячки. Полагаем, что одной из причин образования трещин, возможно, является уменьшение толщины слоя насыпи земли у фун-

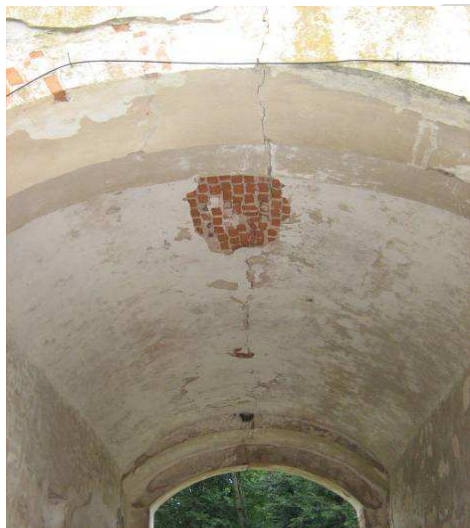
дамента со стороны рва из-за постепенного сползания грунта. Также установлено присутствие металлических тяжей в наружных стенах над въездной аркой 1-го этажа. Очевидно, устройство тяжей, по замыслу зодчих, должно было повысить прочность кладки башни и предотвратить образование вертикальных трещин из-за неравномерной усадки грунта основания. Однако наличие вертикальных трещин указывает на то, что металлические тяжи только удерживали конструкцию башни от необратимых разрушений, возникших от неблагоприятных грунтовых оснований (расположения на склоне).

В июле 2009-го и августе 2011 года проведены проверки установленных контрольных маячков, у которых на момент обследования отсутствовали повреждения. Таким образом, зафиксированная стабилизация раскрытия трещин свидетельствует о том, что дополнительного усиления стен не требуется.

Рисунок 4. – Сквозная трещина в башне по своду проезда

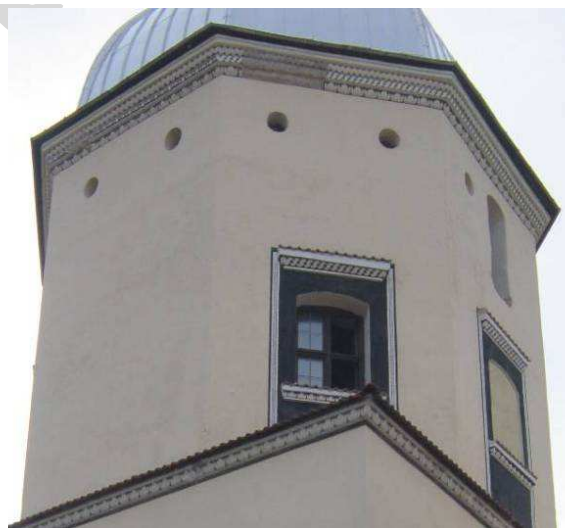
Рисунок – 5. Декоративная отделка элементов башни черно-белым сграффито (2016 г.)

Декоративные штукатурные работы по выполнению черно-белого сграффито на карнизах, по периметру оконных проемов на 3-м этаже и на обрамлении проезда в башне проводятся с лета 2015 года, их окончание планировалось осенью 2016 года (рис. 5). Параллельно выполняются ремонтные работы внутри башни. Демонтирована конструкция пола на 3-м этаже над кирпичным сводом перекрытия. Ведется подготовка основания под устройства нового дощатого покрытия. Восстанавливаются утраченные фрагменты штукатурного покрытия в помещениях башни.

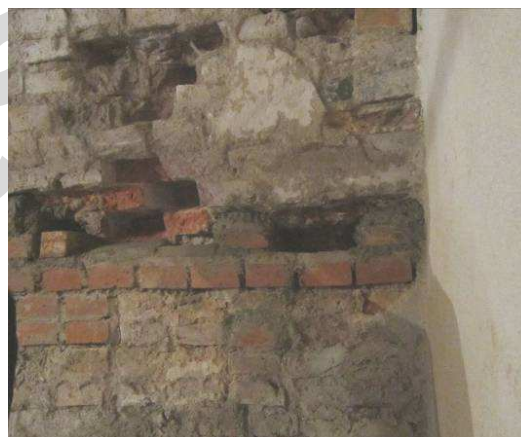
Рисунок 12. – Восстановление кирпичной кладки свода на 1-м этаже Южной башни

Летом 2016 года в башне выполнялись работы по восстановлению кирпичной кладки свода на первом этаже. Наиболее поврежденные кирпичи полностью извлекались из кладки и заменялись целыми кирпичами аналогичных размеров на известково-цементном растворе (рис. 12). По итогам работ принимается решение по консервации кладки свода или по оштукатуриванию свода по металлической сетке с использованием химических анкеров.

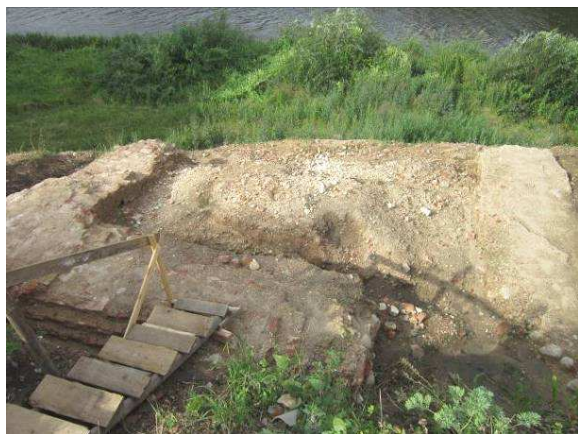
Северная и Восточная башни. В июле 2016 года проведены археологические раскопки на участке предполагаемого расположения Северной башни. На глубине 2 м от уровня земли замковой площадки обнаружена кирпичная кладка фундамента башни (рис. 13). Наружная и внутренняя версты кладки выполнены из цельного керамического кирпича на известково-песчаном растворе. Забутка кладки заполнена бутовым камнем и битым кирпичом на растворе. Расстояние между внешними гранями восточной и западной стен фундамента составляет 9,8 м.

При раскопках установлено отсутствие фундамента под северной стеной башни, ориентированной на Неман. Наиболее вероятной версией отсутствия части фундамента можно считать разрушение кладки при проведении планировки откоса замковой площадки вдоль реки при устройстве бетонной подпорной стены по берегу Немана в начале XX века. Утраченная часть фундамента будет восстановлена. Для обеспечения целостной работы новой и старой части фундамента необходимо выполнить горизонтальный

Рисунок 13. – Фундамент Северной башни
(2016 г.)

монолитный железобетонный пояс по периметру кладки. Проект на восстановление башни находится в стадии разработки. Размеры фундамента в плане составят 9,8×9,8 м. По архитектуре, согласно описаниям, Северная башня, за исключением формы купола, аналогична Въездной башне.

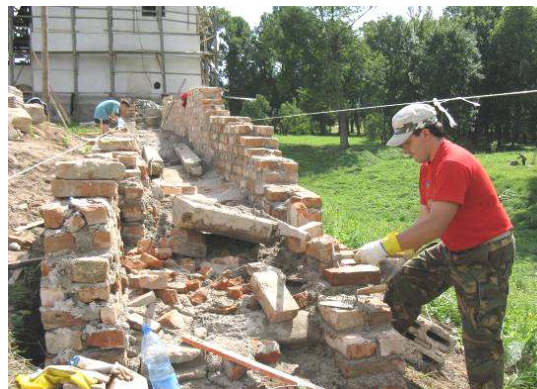
Рисунок 16. – Кладочные работы
на оборонительной стене (2009 г.)

Восстановление оборонительной стены проходило в несколько этапов: по всей длине стены восстанавливалась верхняя разрушенная часть фундамента с использованием бутового камня, затем по фундаменту выполнялась горизонтальная гидроизоляция. Стена возводилась на всю длину между башнями из керамического полнотелого кирпича марки 100 на кладочном цементно-известковом растворе марки 75 с заполнением внутренней части бутом и битым кирпичом (рис. 16).
